**Objekt:**  
Vidskär

# Miljöinventering

Rival har genomfört en enklare miljöinventering av fraktfärjan Vidskär.

Syftet med inventeringen är att kartlägga förekomst av asbesthaltiga material.

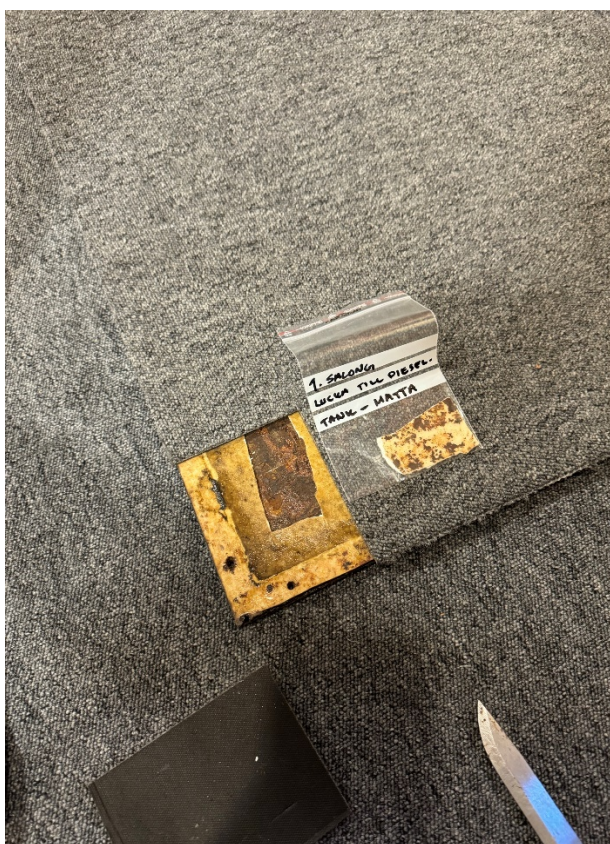
1. Lucka till dieseltank i salong.

Salong, Lucka till dieseltank - Matta  
ST2342513-001  
2023-11-23  
BYGGNADSMATERIAL

| Parameter | Resultat | MU | Enhet | LOR | Metod | Utf. |
|---|---|---|---|---|---|---|
| asbest | nej | --- | - | - | S-ASB-SEM | PR |

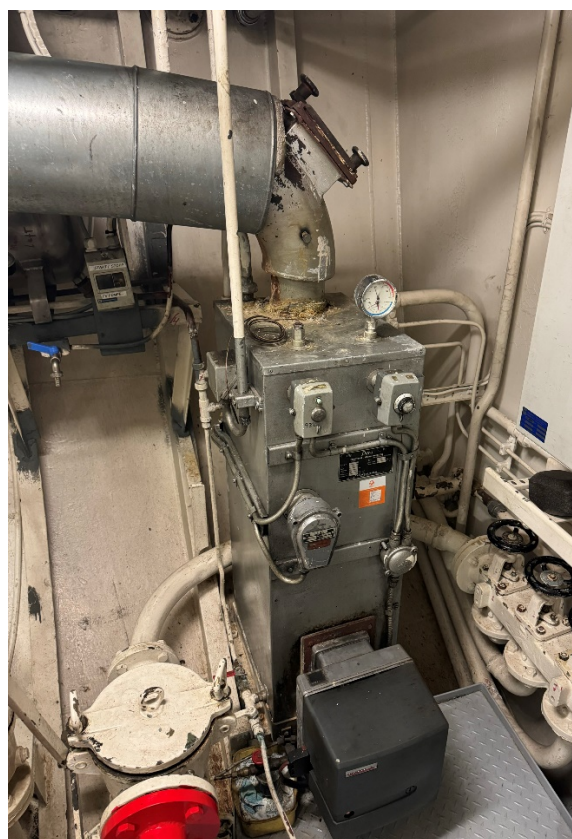
2. Tätningsmedel på oljepanna, maskinrum.

Maskinrum, Värmepanna - Tättningsmaterial toppen  
ST2342513-002  
2023-11-23  
BYGGNADSMATERIAL

| Parameter | Resultat | MU | Enhet | LOR | Metod | Utf. |
|---|---|---|---|---|---|---|
| asbest | nej | --- | - | - | S-ASB-SEM | PR |

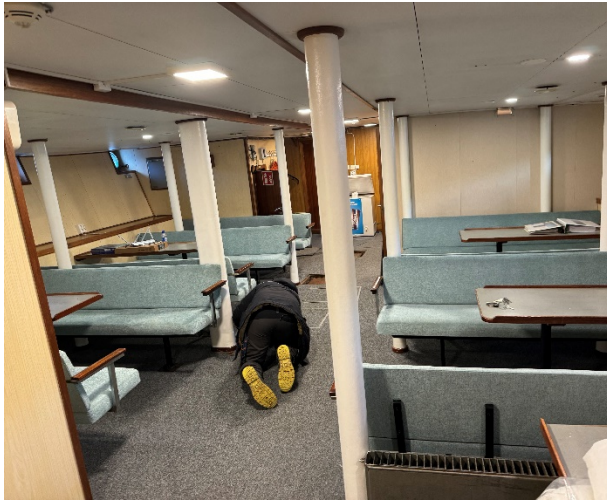
3. Matta på pelare i salong.

Salong, Pelare - Matta  
ST2342513-003  
2023-11-23  
BYGGNADSMATERIAL

| Parameter | Resultat | MU | Enhet | LOR | Metod | Utf. |
|---|---|---|---|---|---|---|
| asbest | nej | --- | - | - | S-ASB-SEM | PR |

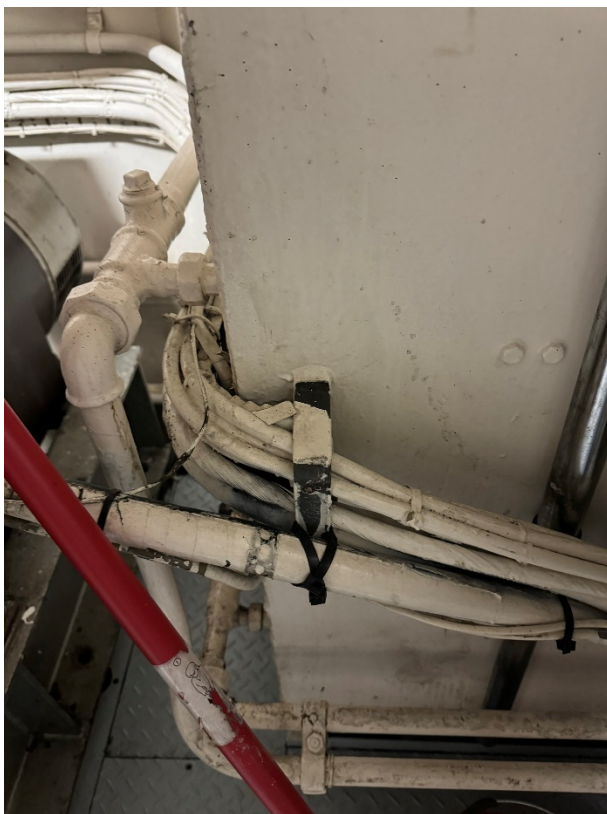
- Provtagning av mattor till dieseltank har utförts utan påvisad förekomst av asbest.
- Provtagning av tätningsmaterial på oljepanna utan påvisad förekomst av asbest.
- Provtagning av mattuppvik på pelare i salong utan påvisad förekomst av asbest.
- Risk för asbestförekomst i äldre kablar, ingen provtagning gjord.
- Risk för asbestförekomst i äldre perstorpsskivor, ingen provtagning gjord.

5. Kablar (generellt)
